Повышение энергетической эффективности жилых зданий в Республике Беларусь

Энергоаудит 1-го уровня. Закрепление полученных знаний на примерах

Андрей Федорович МОЛОЧКО
*национальный консультант проекта,
РУП «БелТЭИ», Беларусь*

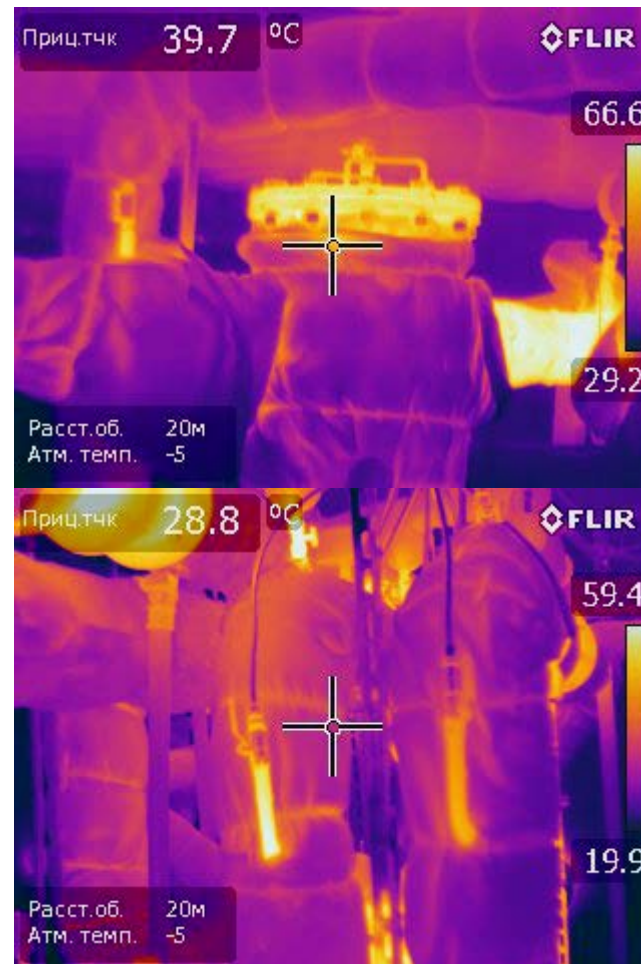
№	Наименование	Результаты контроля
1	Трубопроводы системы теплоснабжения:	<p>Техническое состояние – удовлетворительное, коррозионный и эрозионный износ поверхностей и деформация изделий не выявлены. Тепловая изоляция без дефектов.</p>
	–подающий трубопровод	
	–обратный трубопровод	
2	Запорная арматура	Техническое состояние – хорошее, следы коррозии – не выявлены, работоспособность проверена, замечаний к работе не выявлено.
3	Узел учета тепловой энергии	Техническое состояние – узел учета в рабочем состоянии.
4	Автоматизированная система управления теплоснабжением	Автоматические регуляторы настроены в соответствии с отопительным графиком, по измерениям параметров воды в подающем и обратном трубопроводах теплосети с коррекцией, по температуре наружного воздуха.
5	Запорная арматура стояков отопления	Установлены шаровые краны, техническое состояние удовлетворительное.

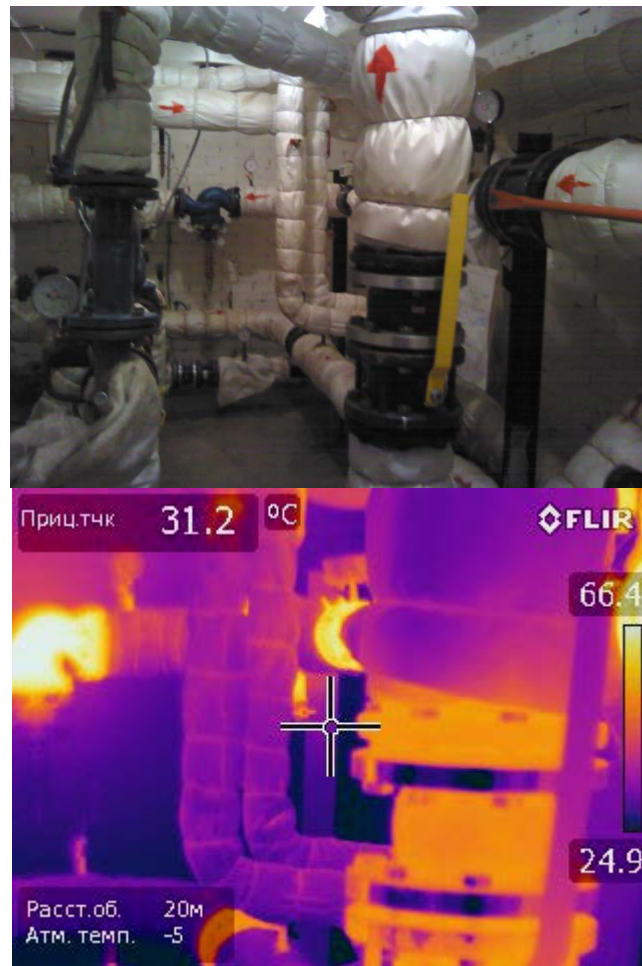
№	Наименование	Результаты контроля
1	Трубопроводы системы теплоснабжения:	Техническое состояние – удовлетворительное, коррозионный и эрозионный износ поверхностей и деформация изделий не выявлены. Тепловая изоляция без дефектов.
	–подающий трубопровод	
	–обратный трубопровод	
2	Запорная арматура	Техническое состояние – хорошее, следы коррозии – не выявлены, работоспособность проверена, замечаний к работе не выявлено.
3	Узел учета тепловой энергии	Техническое состояние – узел учета в рабочем состоянии.
4	Автоматизированная система управления теплоснабжением	Автоматические регуляторы настроены в соответствии с отопительным графиком, по измерениям параметров воды в подающем и обратном трубопроводах теплосети с коррекцией, по температуре наружного воздуха.
5	Запорная арматура стояков отопления	Установлены шаровые краны, техническое состояние удовлетворительное.

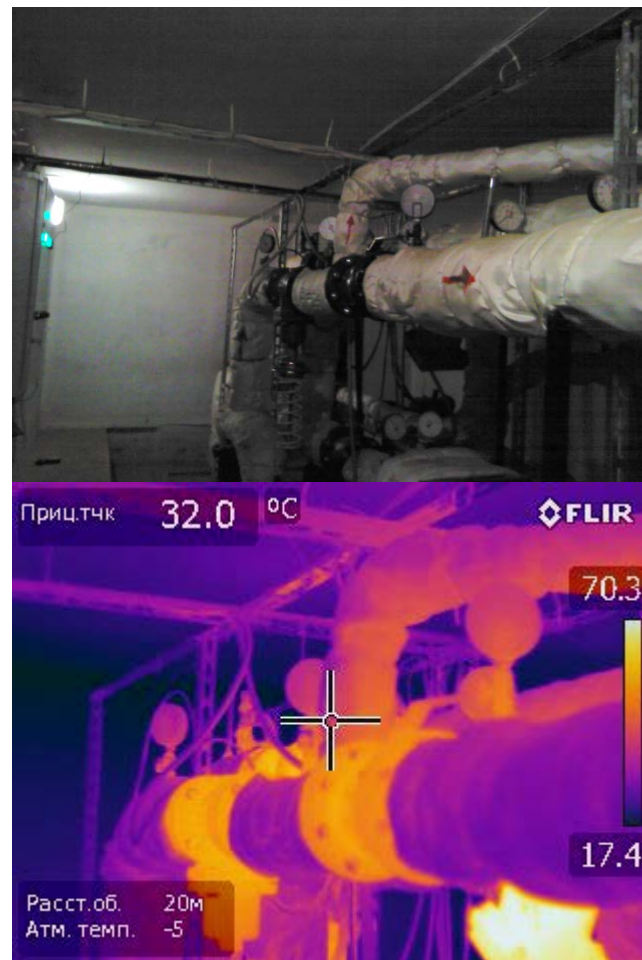
№	Наименование	Результаты контроля
1	Трубопроводы системы теплоснабжения:	<p>Техническое состояние – удовлетворительное, коррозионный и эрозионный износ поверхностей и деформация изделий не выявлены. Тепловая изоляция без дефектов.</p>
	–подающий трубопровод	
	–обратный трубопровод	
2	Запорная арматура	Техническое состояние – хорошее, следы коррозии – не выявлены, работоспособность проверена, замечаний к работе не выявлено.
3	Узел учета тепловой энергии	Техническое состояние – узел учета в рабочем состоянии.
4	Автоматизированная система управления теплоснабжением	Автоматические регуляторы настроены в соответствии с отопительным графиком, по измерениям параметров воды в подающем и обратном трубопроводах теплосети с коррекцией, по температуре наружного воздуха.
5	Запорная арматура стояков отопления	Установлены шаровые краны, техническое состояние удовлетворительное.

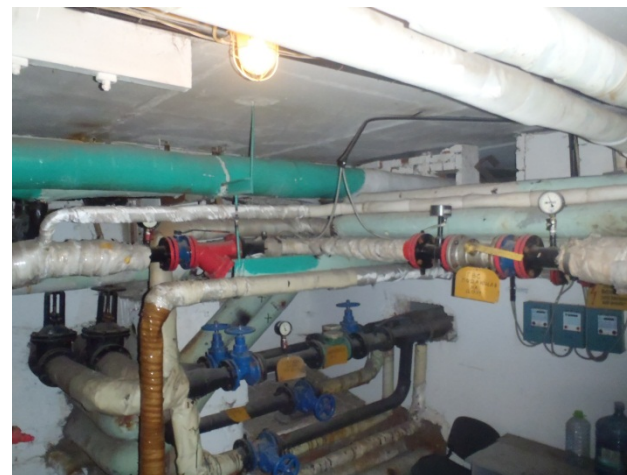
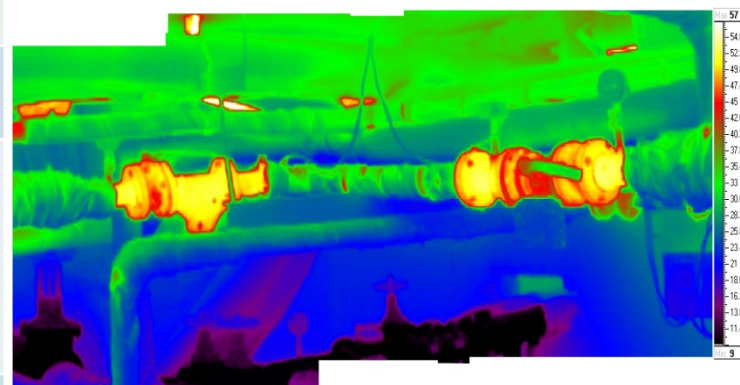
№	Наименование	Результаты контроля
1	Трубопроводы системы теплоснабжения:	Техническое состояние – удовлетворительное, коррозионный и эрозионный износ поверхностей и деформация изделий не выявлены. неизолированные участки трубопроводов и фланцевой и трубопроводной арматуры превышают температурные требования.
	–подающий трубопровод	
	–обратный трубопровод	
2	Запорная арматура	Техническое состояние – хорошее, следы коррозии – не выявлены, работоспособность проверена, замечаний к работе не выявлено.
3	Узел учета тепловой энергии	Техническое состояние – узел учета в рабочем состоянии.
4	Автоматизированная система управления теплоснабжением	Автоматические регуляторы настроены в соответствии с отопительным графиком, по измерениям параметров воды в подающем и обратном трубопроводах теплосети с коррекцией, по температуре наружного воздуха.
5	Запорная арматура стояков отопления	Установлены шаровые краны, техническое состояние удовлетворительное.

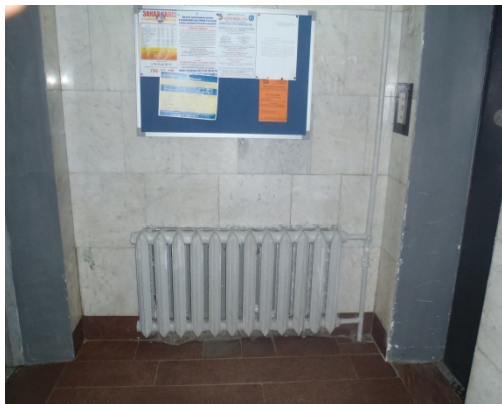
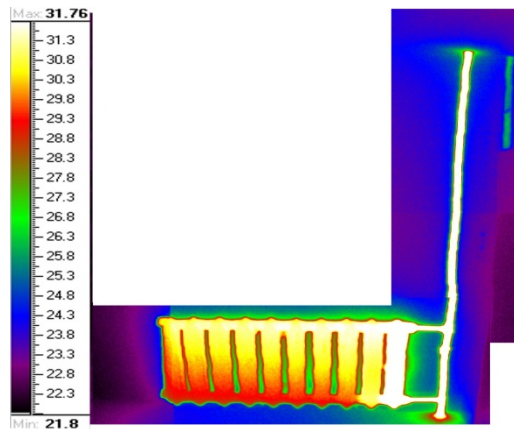
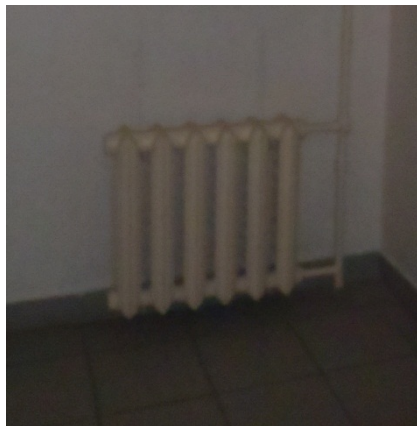
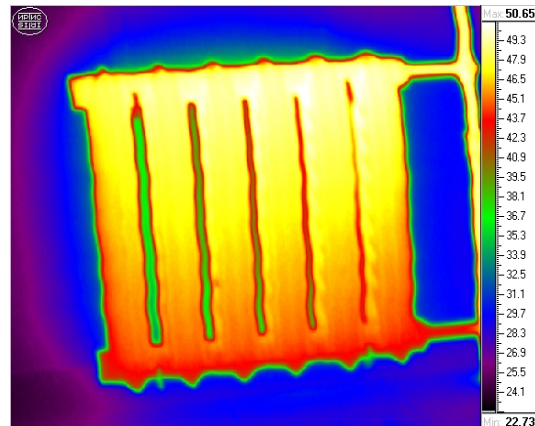
- ▶ Термограмма и фотография отопительных приборов

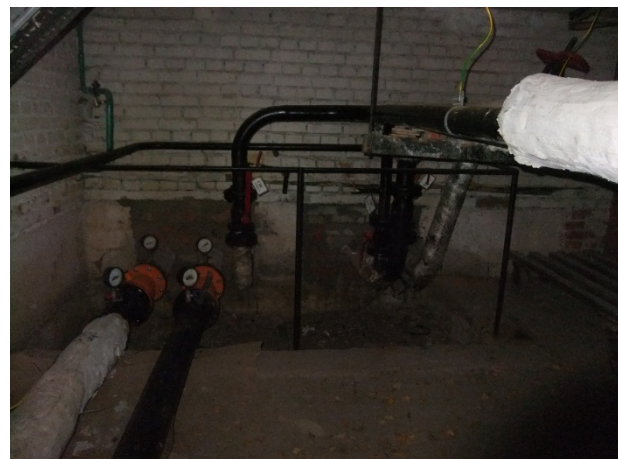
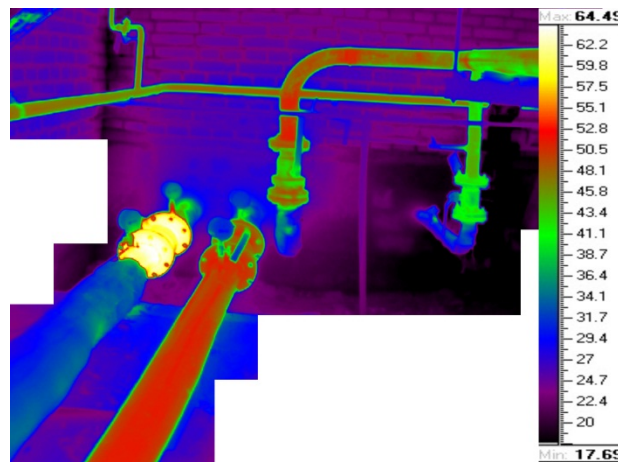
№	Наименование	Результаты контроля
1	Трубопроводы системы теплоснабжения:	Техническое состояние – удовлетворительное, коррозионный и эрозионный износ поверхностей и деформация изделий не выявлены. неизолированные участки трубопроводов и задвижки превышают требования.
	–подающий трубопровод	
	–обратный трубопровод	
2	Запорная арматура	Техническое состояние – хорошее, следы коррозии – не выявлены, работоспособность проверена, замечаний к работе не выявлено.
3	Узел учета тепловой энергии	Техническое состояние – узел учета в рабочем состоянии.
4	Автоматизированная система управления теплоснабжением	Автоматические регуляторы настроены в соответствии с отопительным графиком, по измерениям параметров воды в подающем и обратном трубопроводах теплосети с коррекцией, по температуре наружного воздуха.
5	Запорная арматура стояков отопления	Установлены шаровые краны, техническое состояние удовлетворительное.

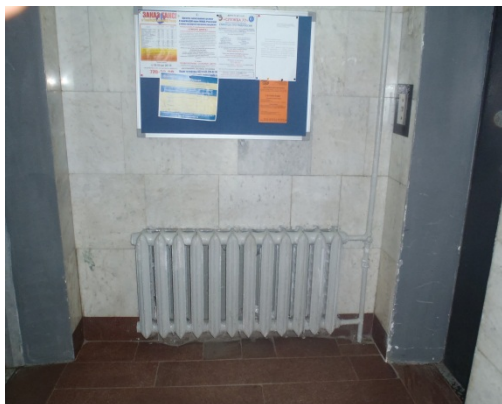
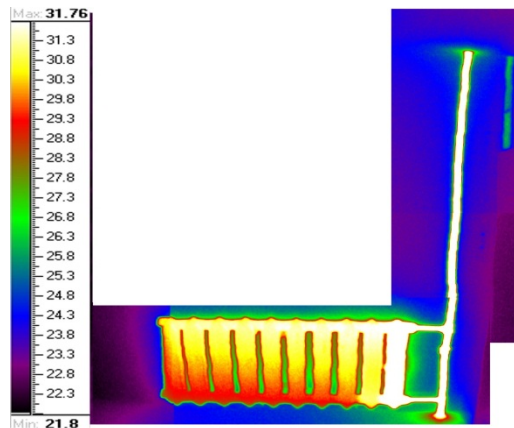
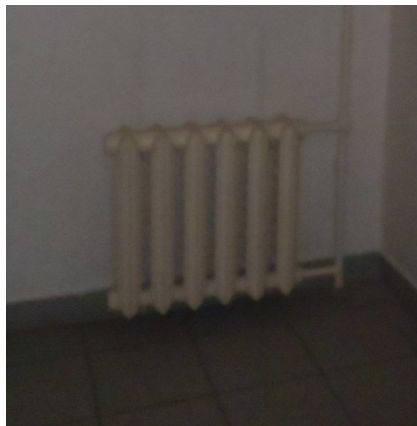
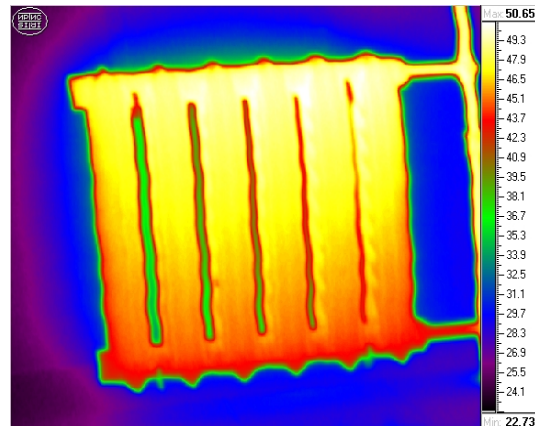
- ▶ Термограмма и фотография отопительных приборов

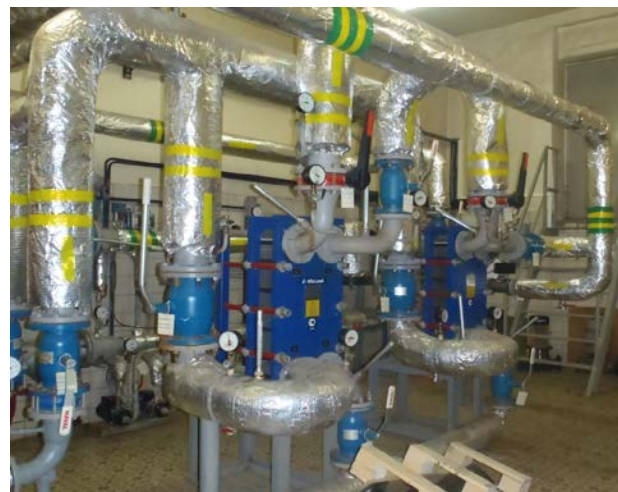
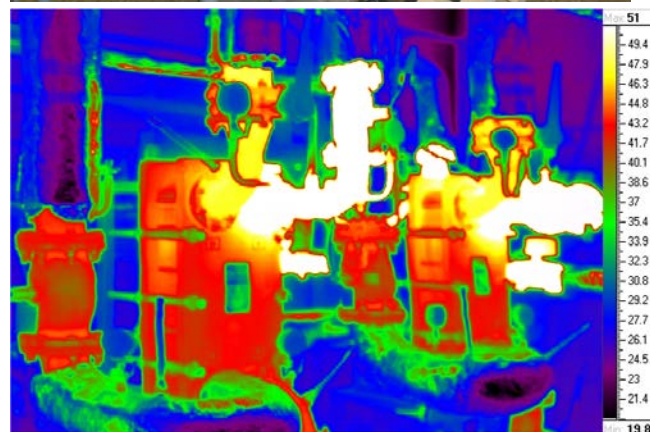
№	Наименование	Результаты контроля
1	Трубопроводы системы теплоснабжения:	Техническое состояние – удовлетворительное, коррозионный и эрозионный износ поверхностей и деформация изделий не выявлены. неизолированные участки трубопроводов и задвижки превышают требования.
	–подающий трубопровод	
	–обратный трубопровод	
2	Запорная арматура	Техническое состояние – хорошее, следы коррозии – не выявлены, работоспособность проверена, замечаний к работе не выявлено.
3	Узел учета тепловой энергии	Техническое состояние – узел учета в рабочем состоянии.
4	Автоматизированная система управления теплоснабжением	Автоматические регуляторы настроены в соответствии с отопительным графиком, по измерениям параметров воды в подающем и обратном трубопроводах теплосети с коррекцией, по температуре наружного воздуха.
5	Запорная арматура стояков отопления	Установлены шаровые краны, техническое состояние удовлетворительное.
